# くにきゅうせき 史跡 恭仁宮跡（山城国分寺跡） 令和5年度の発掘調査成果（第105次調査）

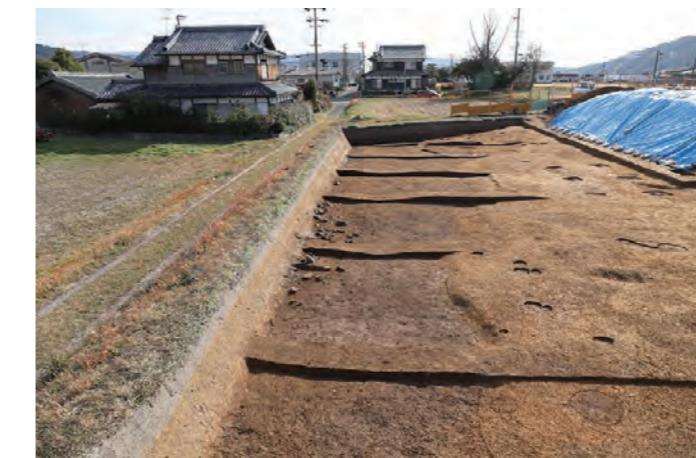
写真3 築地の痕跡と排水溝

調査区の東側では、南北に延びる溝が、総延長約25mにわたり見つかりました。溝の幅は最大約6mで、最も深いところで深さ60cm程度です。これまでの調査成果から、国分寺の東側を区切る築地塀に伴う排水溝と考えられます。また、調査区東端に残る畦畔に沿った地形の高まりは築地塀の痕跡であることがわかりました。

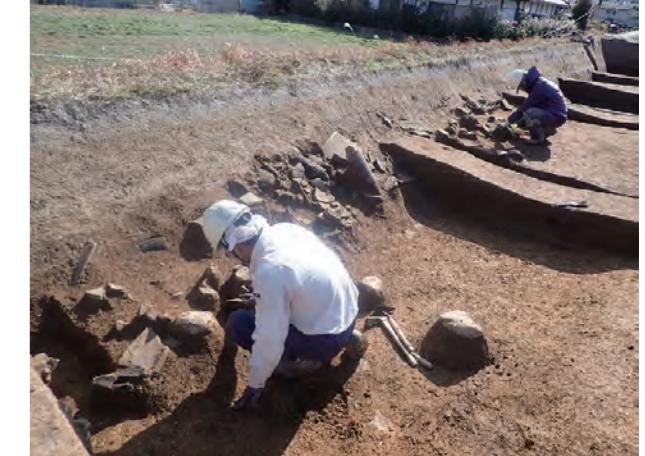
写真4 瓦の出土状況

溝の中からは、瓦が大量に出土しました。もともと築地塀の屋根の上に葺かれていた瓦が、溝の中に転落したと考えられます。

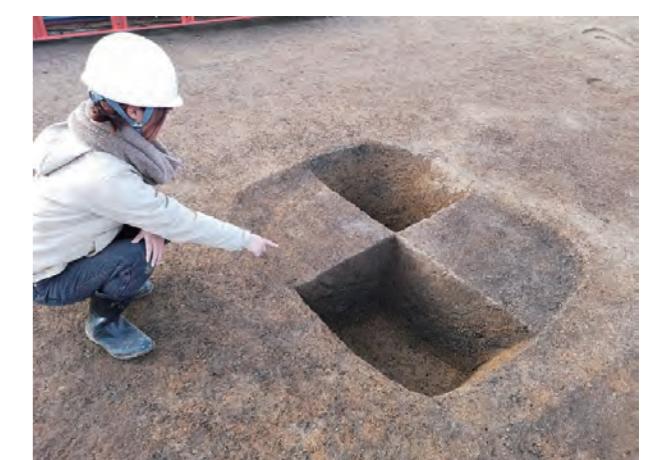
写真5 ゴミ捨て穴の様子

ゴミ捨て穴からは、奈良時代の瓦に混じって弥生時代の土器や石器が見つかりました。今回の調査で弥生時代の建物跡などは見つかっていませんが、近くに弥生時代の集落があったと想定できます。
