くにきゅうせき
 史跡 恭仁宮跡（山城国分寺跡）
 令和6年度の発掘調査成果（第106次調査）

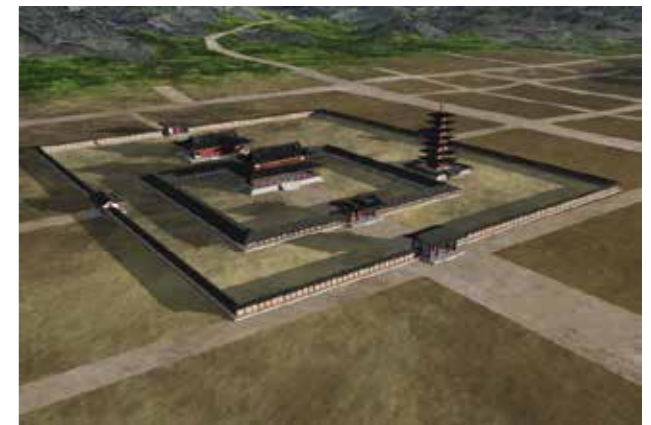
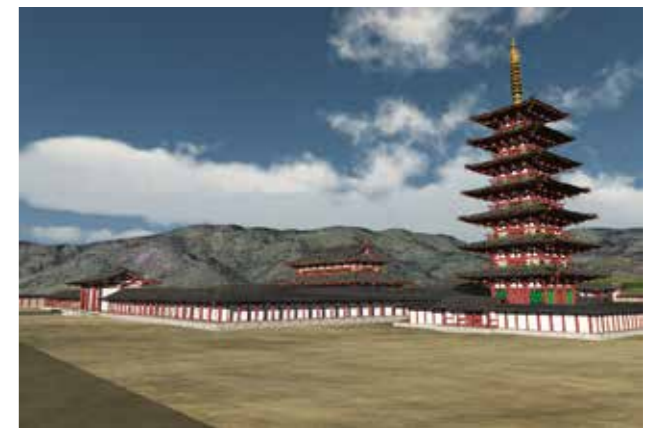
山城国分寺跡の復原CG（木津川市教育委員会提供）

山城国分寺は、南北約330m（3町）、東西約273m（2.5町）が築地塀で囲まれており、全国的に見ても屈指の広さの国分寺であったことがわかっています。これまでの発掘調査で、金堂や七重塔、僧房のほか、鍛冶工房跡、瓦窯など寺を支えた施設が見つかっています。

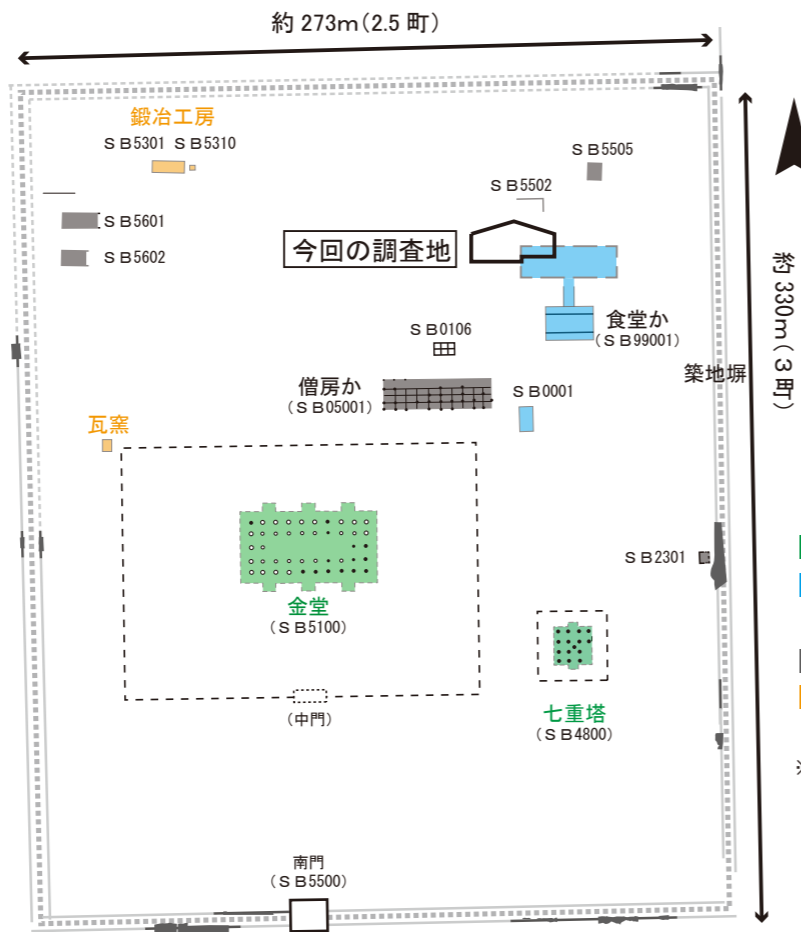
図1 山城国分寺跡全体図 (S=1/3,000)

今回見つかった建物は、山城国分寺の寺域内では東北部にあたり(図1)。南都(奈良)の大寺院や各地の国分寺の類例では寺域東北部に「食堂」が置かれることが多く、今回見つかった建物も食堂か、それに関連する建物と考えられます。

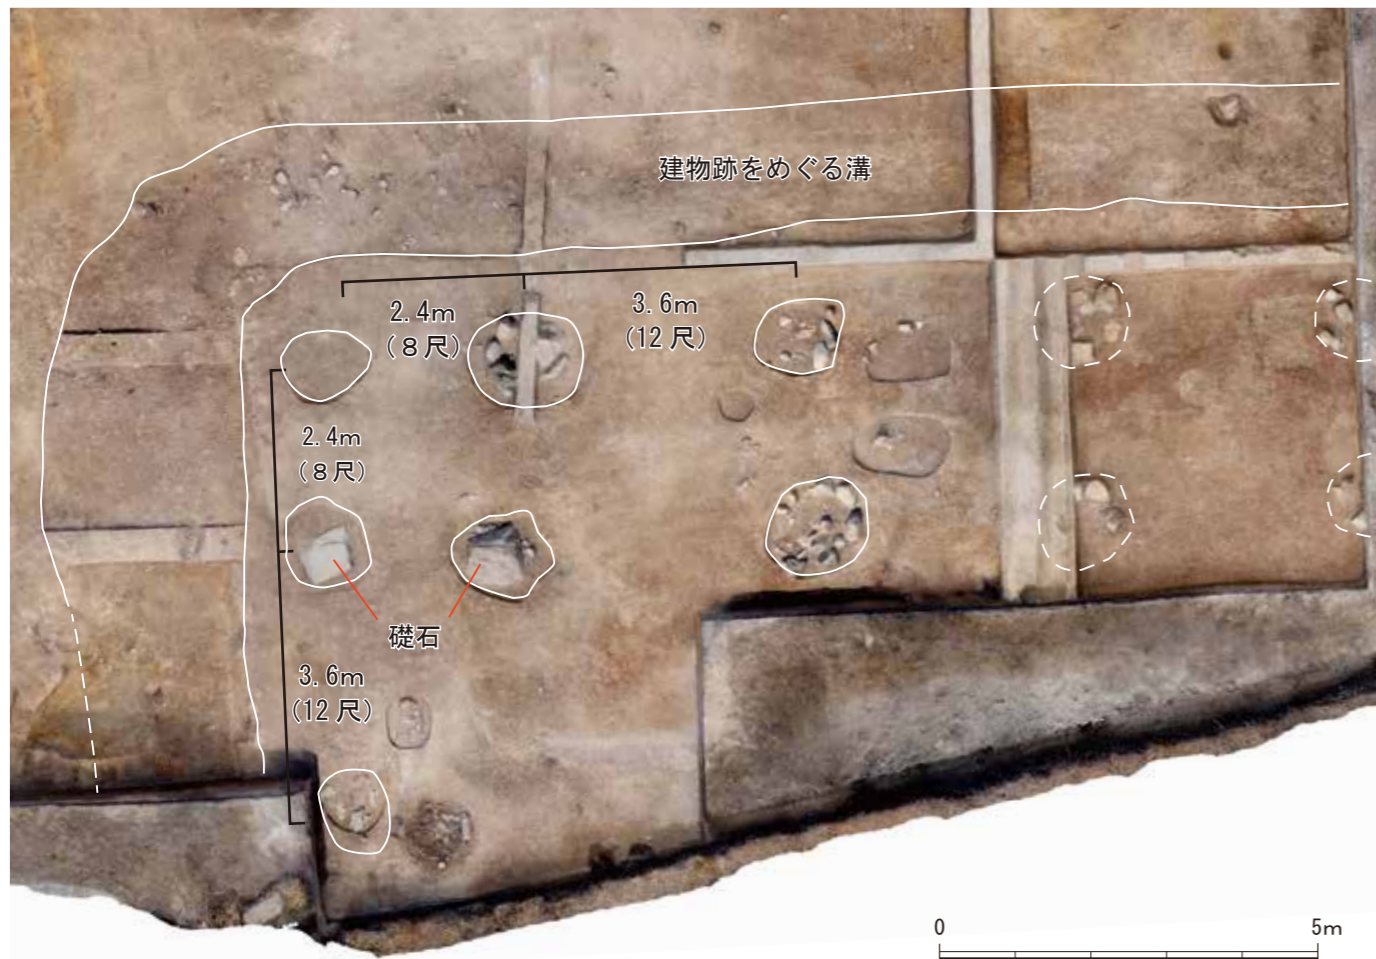
写真1 遺構検出状況 (上が北)

今回の調査では、礎石2基と、礎石抜取穴9基を、東西4間分(13.2m)、南北2間分(6.0m)検出しました(写真1)。礎石は直径0.5~0.7mと巨大なものです(写真2・3)。周辺で8世紀後半の瓦が多く見ついていることから、恭仁宮に伴う建物ではなく、古代の山城国分寺に関わる礎石建物跡と考えられます。
