恭仁京 FESTA 2025

恭仁宮跡現地公開事業

くにきゅうせき やましろこくぶんじあと 史跡 恭仁宮跡（山城国分寺跡） 令和7年度の発掘調査成果（第107次調査）

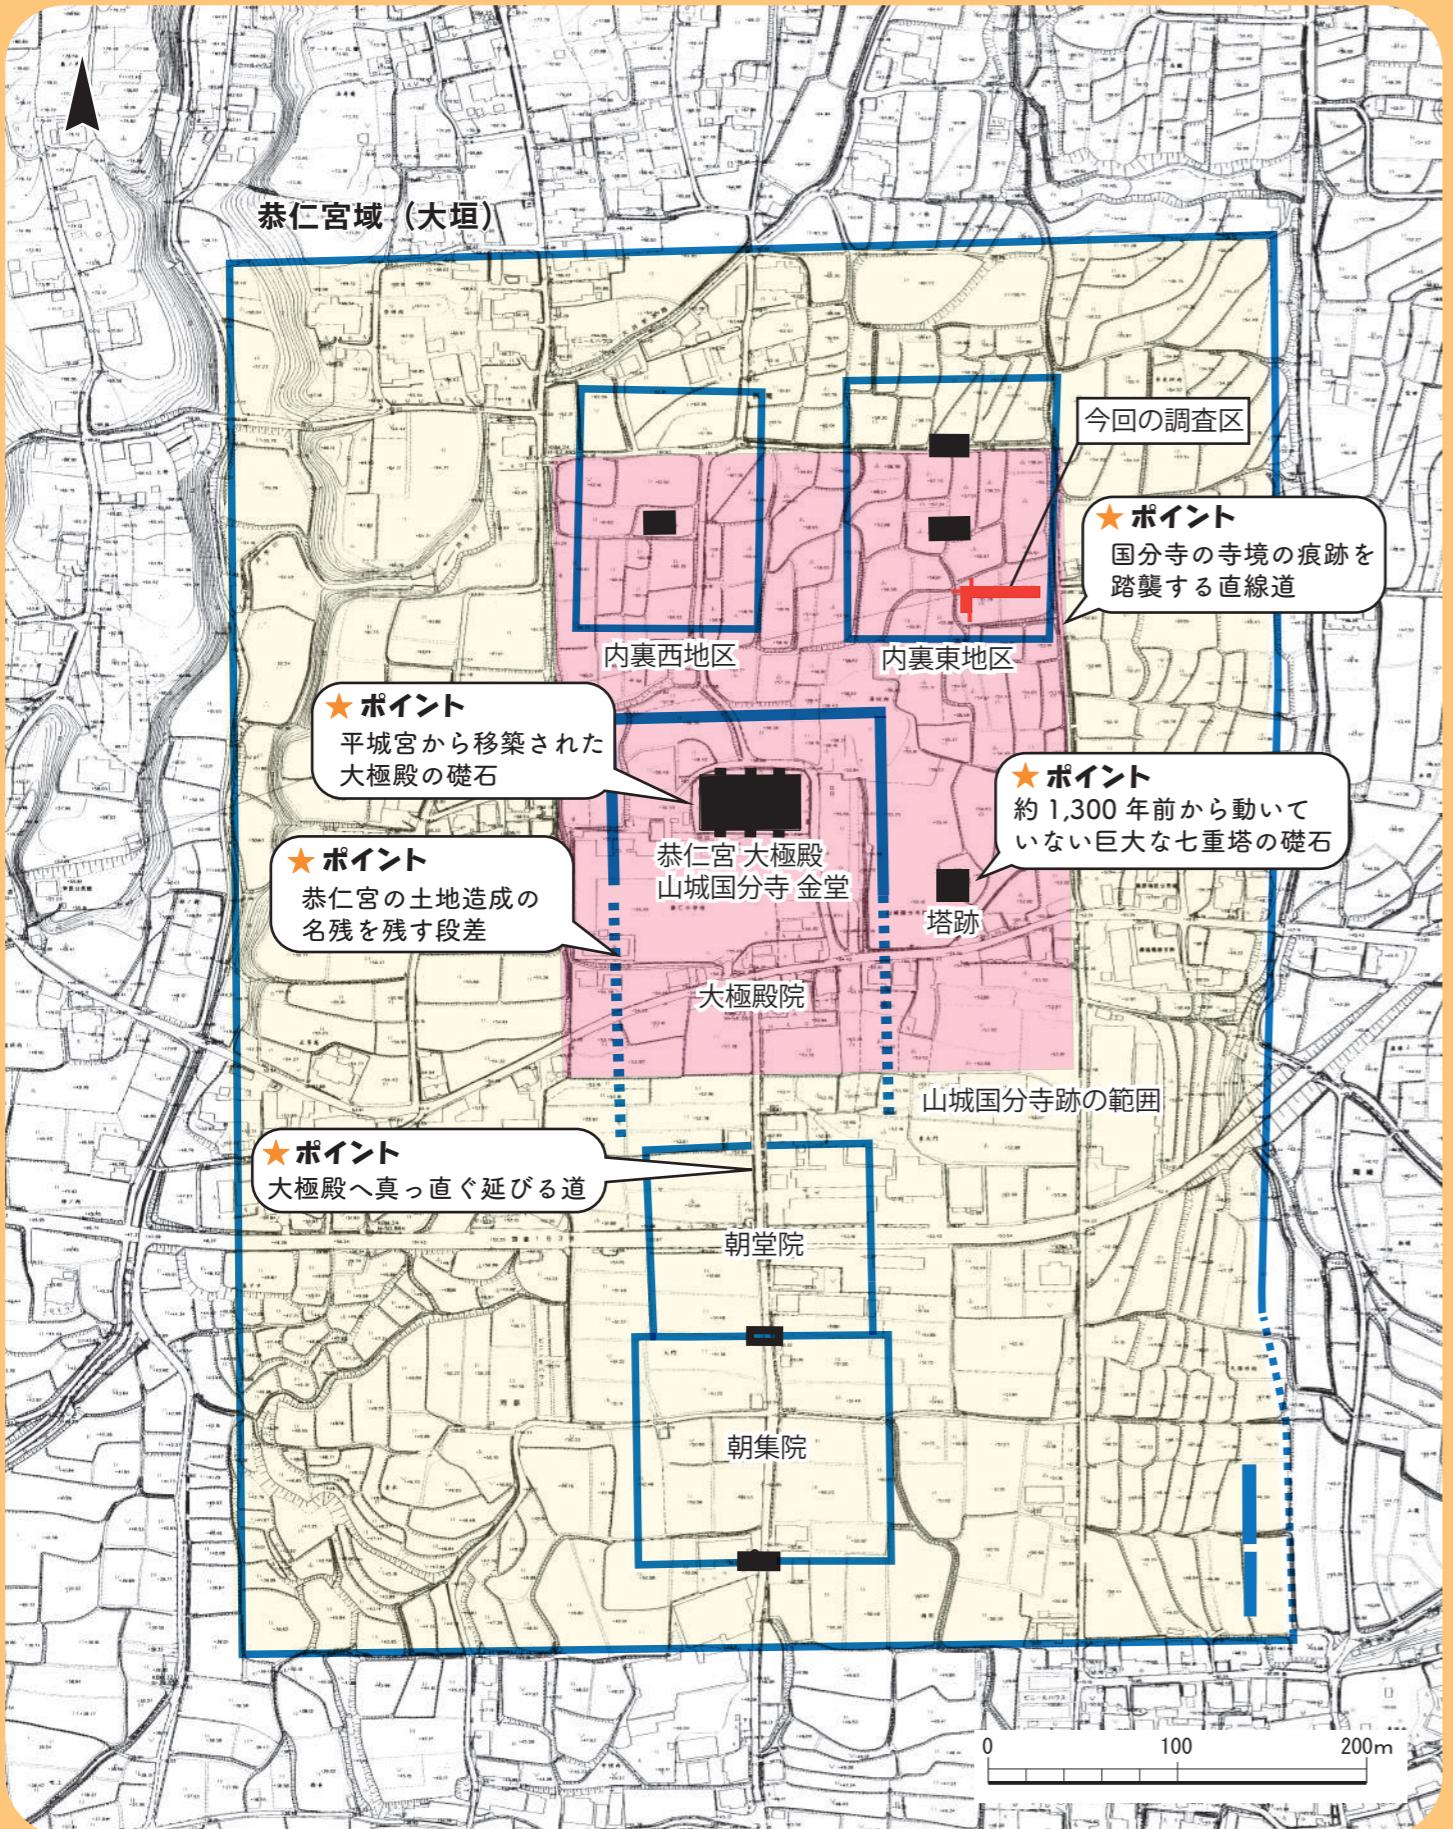
図5 恭仁宮跡全体図

恭仁宮の外郭は東西約560m、南北約750mの規模で、「大垣」と呼ばれる大規模な築地塀に囲まれていました。宮内の施設の区画も、図5（裏面）のように明らかになりつつあります。

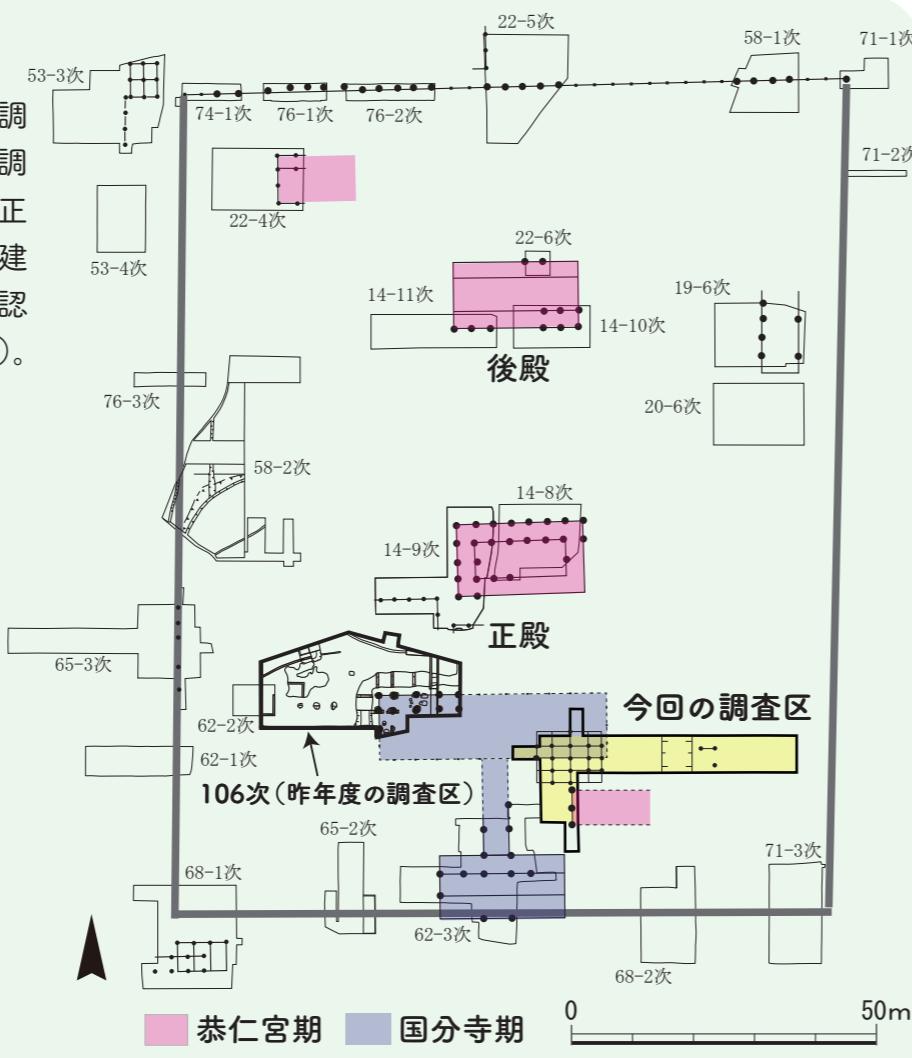
図3 内裏東地区の全体図 (S=1/1,250)

今回は、「内裏東地区」の東南隅付近を調査しました。「内裏東地区」では1980年の調査で、正殿（宮殿の中心建物）と後殿（正殿の背後に位置する建物）と考えられる建物跡（今回の調査区の約30m北側）が確認されたのみで、謎の多いエリアでした（図3）。

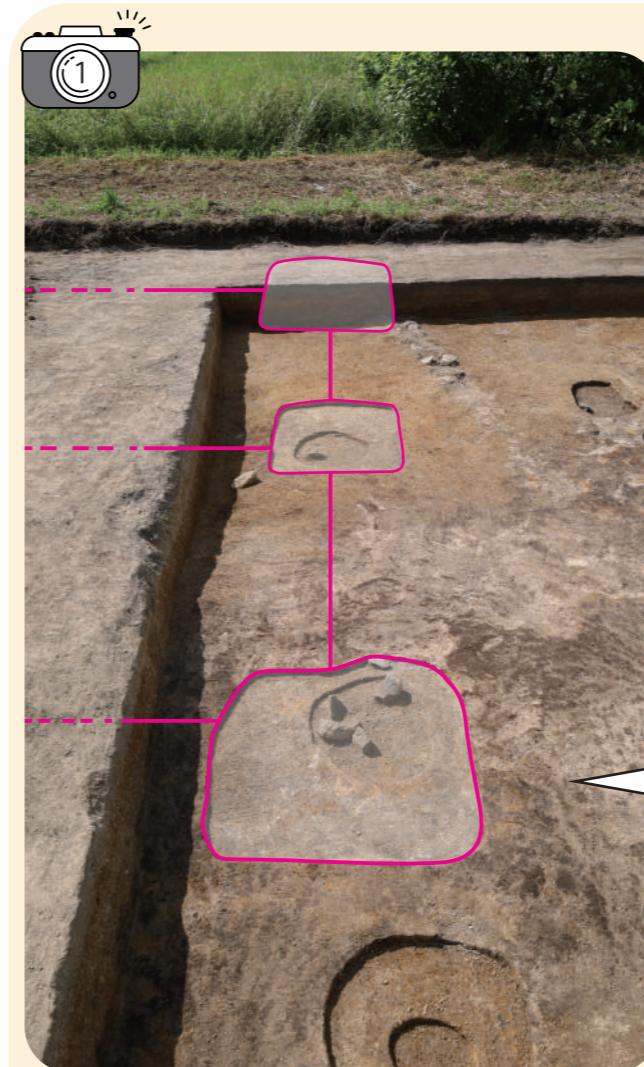
建物01検出状況（北から）

今回の調査では、大型建物の西端とみられる柱跡がみつかりました。建物01（写真1）は、正殿と同一の方位となることから、「内裏東地区」を構成する建物の一つと考えられます。

脇殿は南北方向に棟を通すことが多いのですが、建物01は東西方向に棟が通る建物と推測されます。建物01の性格についてはまだ明らかではありませんが、恭仁宮の内裏の建設が進んでいたことを示す重要な発見といえます。
